Hygrofox Mini

Warum bekomme ich keine Verbindung zum Hygrofox Mini?

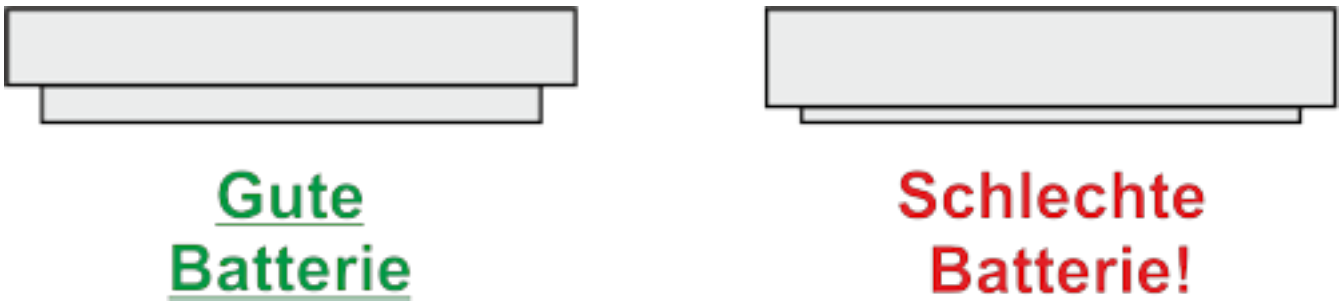
Leider hat sich in den letzten Jahren gezeigt, dass viele Hersteller unter der Bezeichnung "CR2450" Batterien mit unterschiedlichen Geometrien anbieten. Abhängig von der konkreten Bauform der Batterie kann diese entweder problemlos mit dem Hygrofox Mini verwendet werden oder aber auch überhaupt nicht funktionieren!

Dabei sieht es oft so aus als würde die Batterie sauber im Batteriehalter sitzen, doch ist dies nicht der Fall! Der "Minus"-Pol (Bodenkontakt) der Batterie berührt dabei häufig nicht den zugehörigen Kontakt im Halter, wodurch der Datenlogger keinen Strom erhält.

Die nachfolgende Grafik zeigt links eine gute Batterie (Typ: SONY - CR240) und rechts eine schlechte Batterie eines anderen Herstellers im Profil:

Nutzen Sie wenn möglich immer eine: **SONY - CR2450 - 3V Lithium - Batterie**
